# 「大山町橋梁長寿命化修繕計画」ができました

# 大山町 長寿命化修繕計画

令和5年3月

大山町 建設課

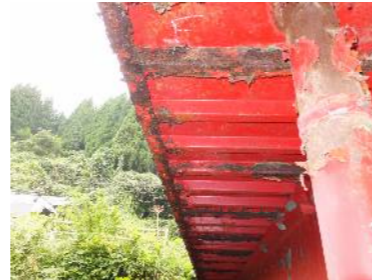
鉄橋のさび

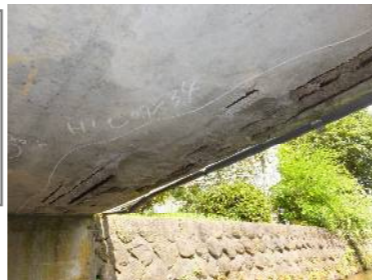
コンクリートの鉄筋露出

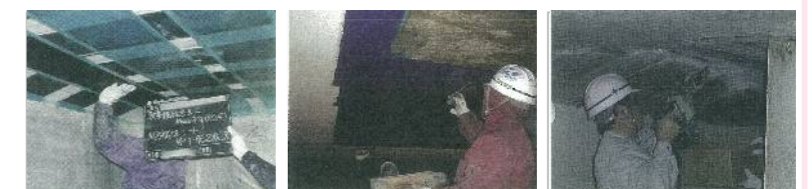
### ■修繕方法の例（道路橋補修・補強事例集/（社）日本道路協会）

炭素繊維の接着

表面保護

断面修復

損傷が大きくなってから修繕（対症療法）を行うと、大規模な工事が必要となります。しかし、損傷が大きくなる前に修繕（予防保全）を行うと、小規模な工事に対応することができ、橋の健康が保たれ、長期間にわたって安心して通行することができます。
